2020年2月17日

株式会社キングジム 様

松戸事務所本館
給水管抜管調査報告

2020.1.31 抜管

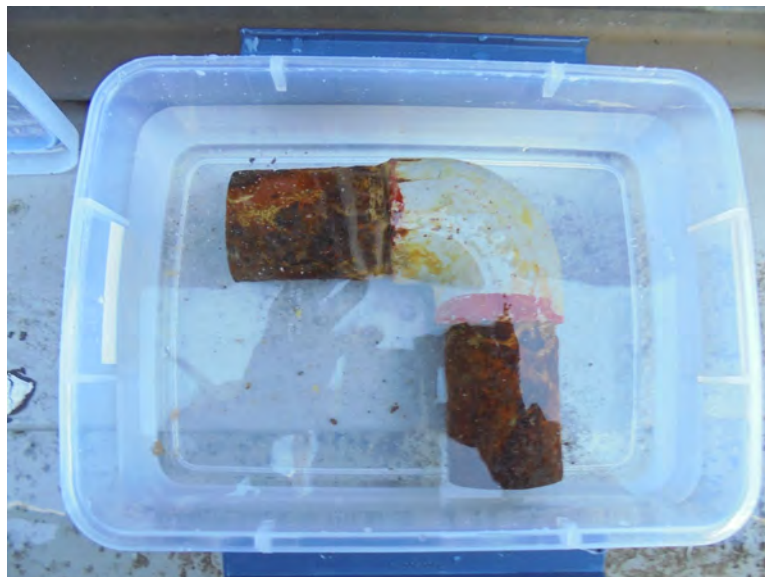
(写真2)サンプリングした継手 (エルボ)

2020年1月31日、屋上高架水槽入りの給水管の継手を抜管し、縦割り裁断したのち管内部の様子を観察しました。継手の管種は塩化ビニルライニング鋼管のコート継手です。

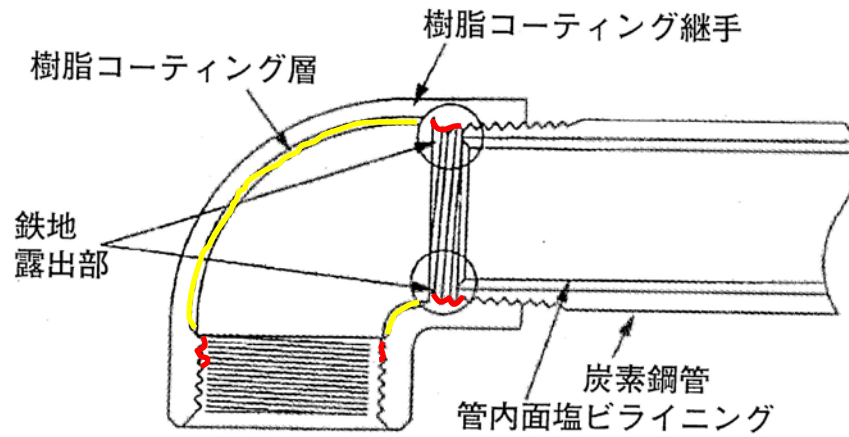
(イメージ1) 塩化ビニルライニング鋼管コート継手について

イメージ中の黄色で記した部分は新品時から樹脂のコーティングが施してありサビません。しかし赤色で記した部分は地金と水が直接接触し、赤サビによる経年劣化が起きます。

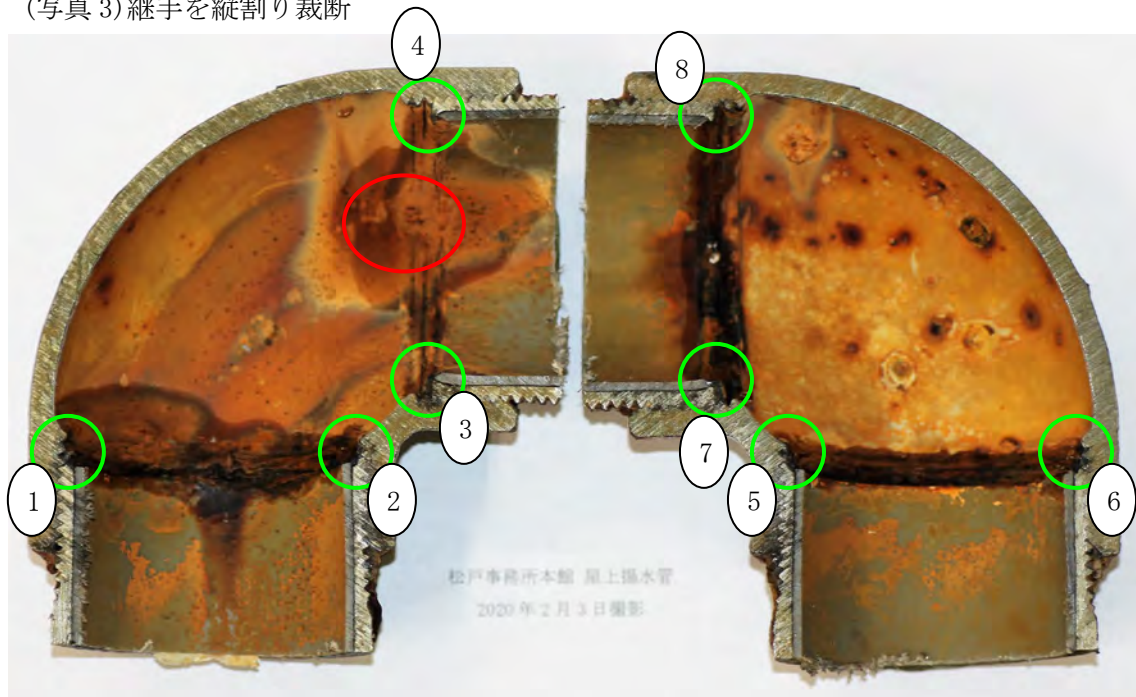
(写真3)継手を縦割り裁断

次に大きな錆コブが確認された写真 3 の赤丸部分を調査しました。通常錆コブ下の地金は赤サビによる劣化があります。

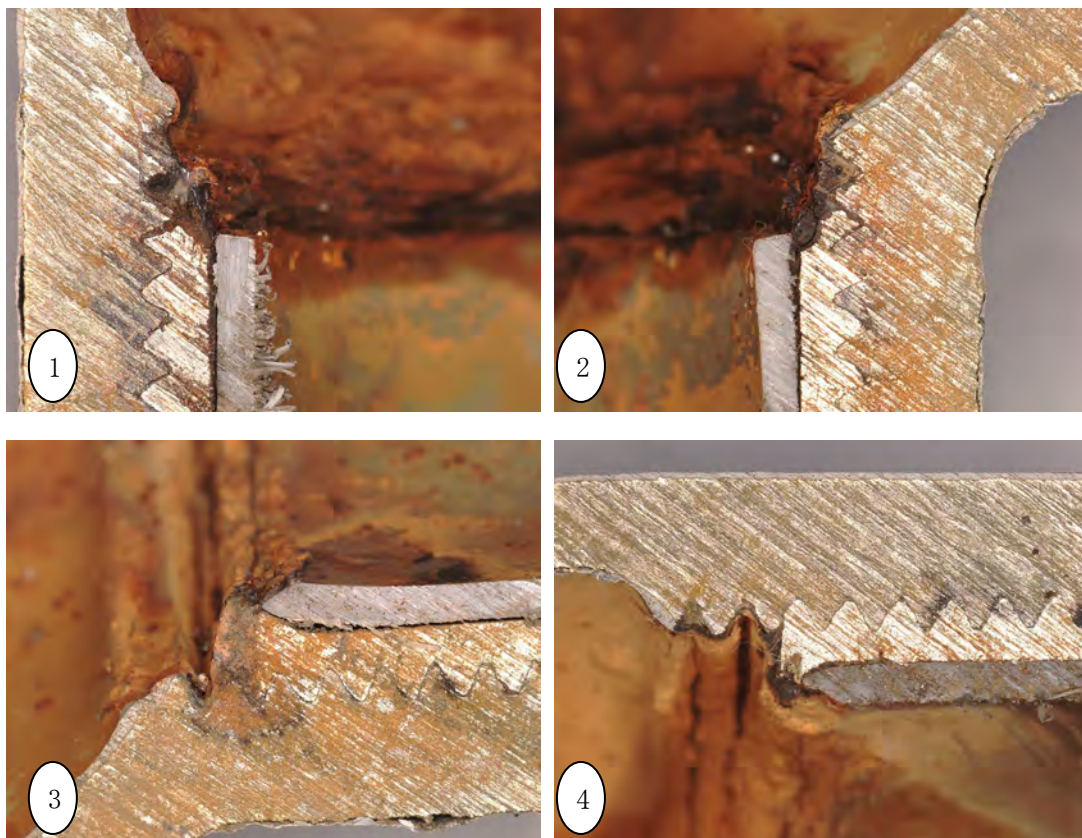
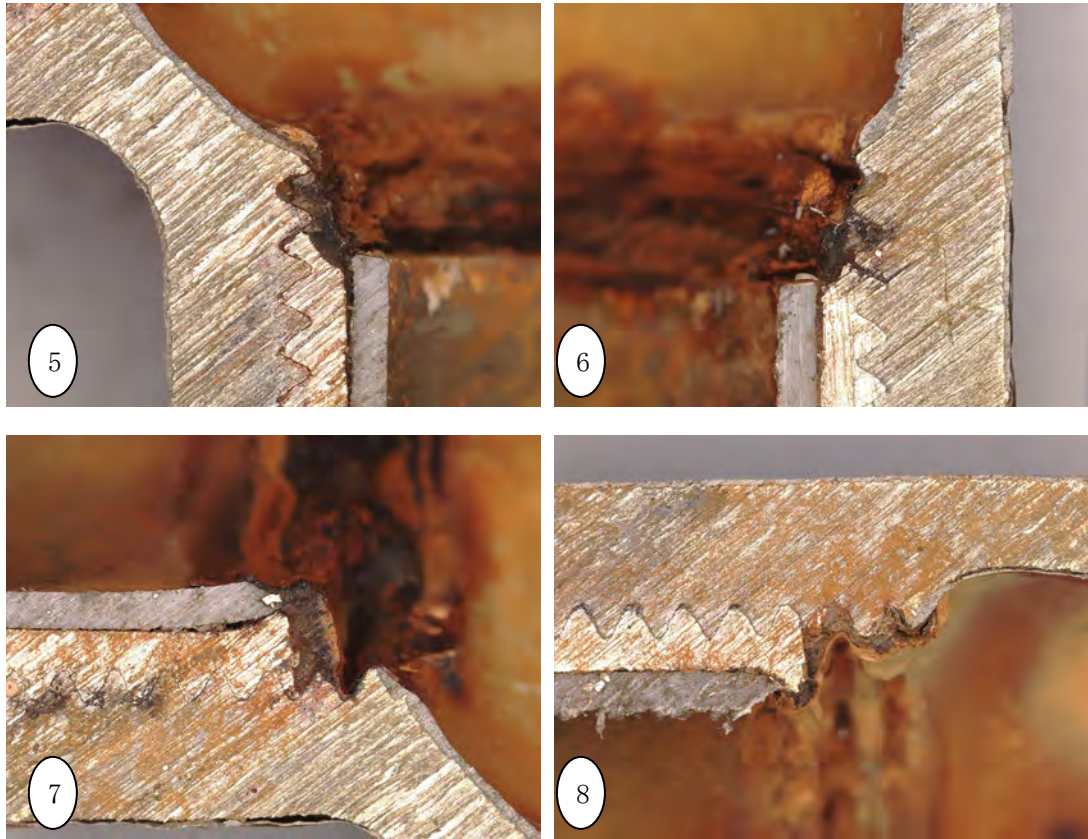
(写真4)写真3の①～⑧の拡大写真

①～⑧のネジ山部分には赤サビによる著しい劣化は確認されませんでした。

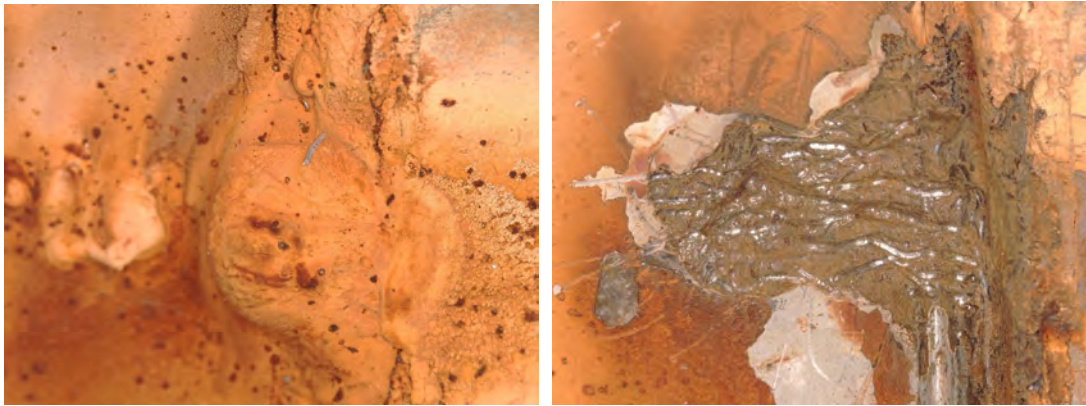
(写真5) 写真3の赤丸部分（鏽コブ発生部分）〈左〉と鏽コブ除去後の地金の様子〈右〉

鏽コブはピンセットで容易に取り去ることができ、地金界面は泥状の鉄サビで覆われていました。泥状の鉄サビを取り去った状態が上の右の写真です。赤サビによる地金の劣化（えぐれ）が確認されました。真上から見た写真では劣化の状態が確認しにくいので3D画像にしたものを以下の写真6に記します。

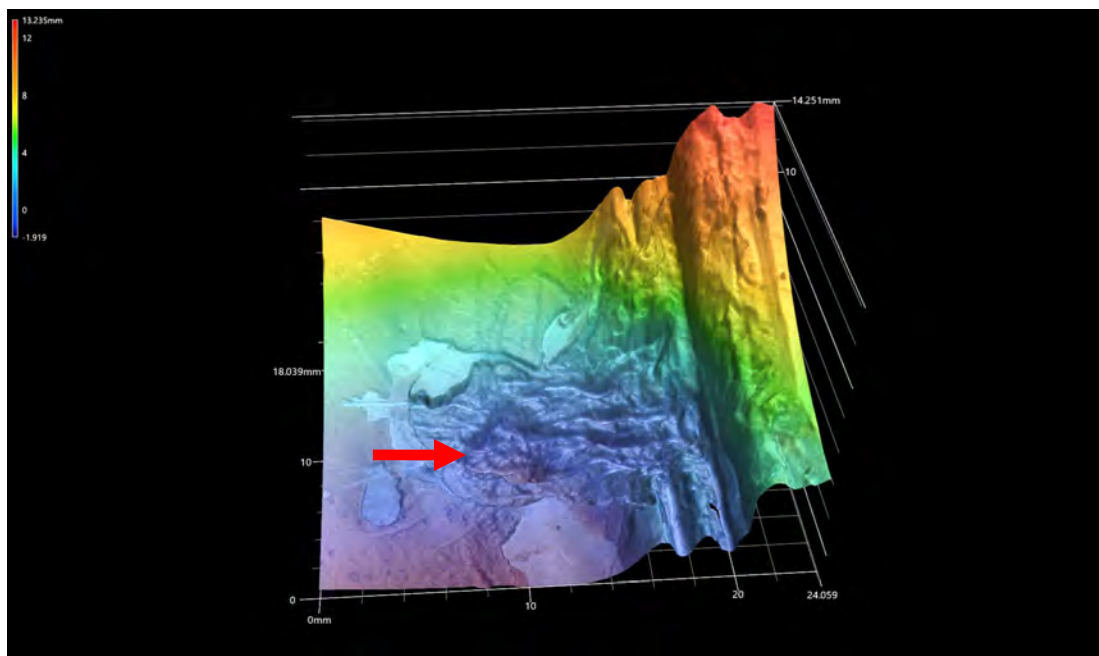
(写真6) 写真5〈右〉を3D画像化

画像の色は、赤色は高い箇所を示し、青色は低い箇所を示しています。赤矢印で記した部分に孔食が確認できます。孔食の深度がどれほどかを確認する為、画像の角度を変え、真横から見たものを次ページの写真7に記します。

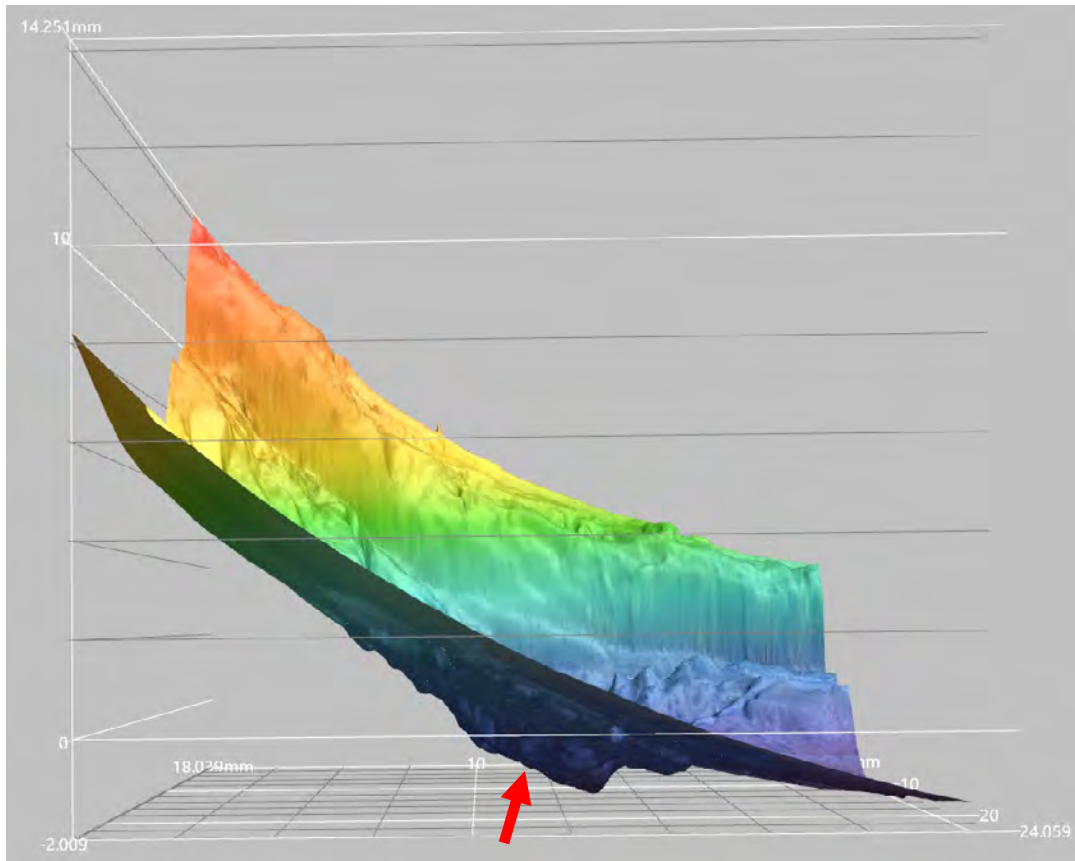
(写真 7) 孔食の深度

縦軸の 1 メモリはおよそ 2mm です。赤サビによる孔食は赤矢印ですので、その深度はおよそ 2mm となります。新品時の肉厚は 4mm (下写真 8 参照) なので半分ほどが失われたこととなります。

今回抜管したサンプルでは、地金の孔食が確認されました。また孔食部から採取した鉄サビはX線回折分析結果から半分が赤サビであることが確認されました。以上の結果から貴建物の既設配管は今後さらに赤サビによる劣化が進行し、いずれ漏水に至ります。

アセットマネジメントの観点から、給水管劣化対策「酸化被膜工法TM」の導入をご検討ください。

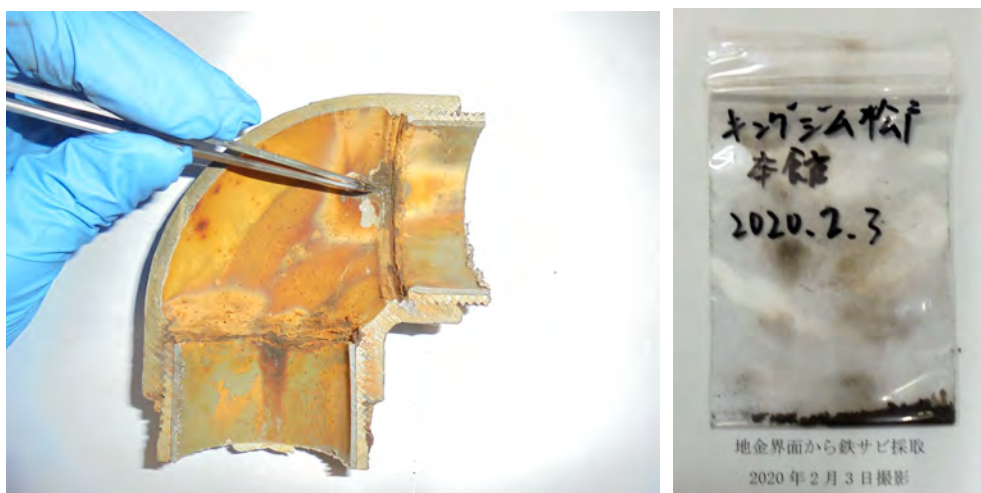
(写真9) 鉄サビ採取の様子(左)と採取した鉄サビ(右)

地金の劣化が確認された写真3の赤丸部の地金界面から下の写真9のようにピンセットで鉄サビを剥がし採取しました。それを横浜市工業技術支援センターでX線回折分析にかけて物質の特定を行いました。

赤サビ 45% 黒サビ 55% (添付資料参照)
